# 車両鑑定書

車名	デイズ	ハイウェイスター Gターボ	
年式	H26/12	走行距離	112,796km
排気量	660cc	駆動	2WD
燃料	ガソリン	車検満了日	車検整備付
定員	4名	整理No	53-24

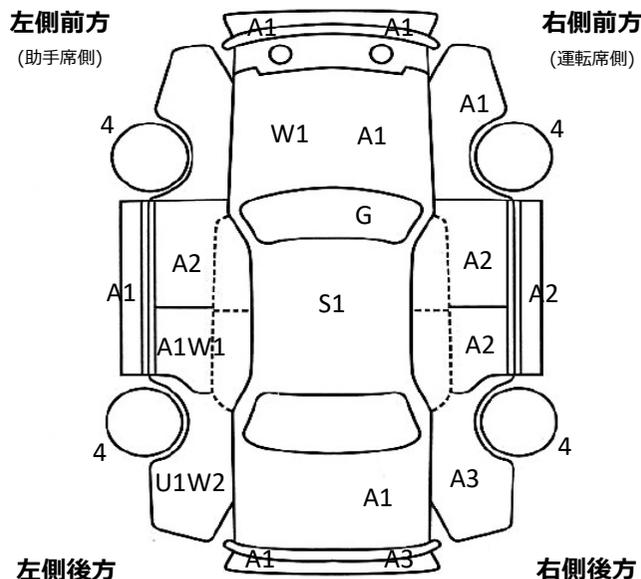
総合評価点		評価点	
3.5	点	外装	4
		内装	B
外装		軽微なキズ、ヘコミや多少目に留まるものも認められますが、良好な状態です。	
R > RA > 1 > 2 > 3 > 3.5 > 4 > 4.5 > 5			
内装		気になるダメージ等がほとんどなく、キレイな室内を保っています。	
D > C > B > A

ネジ止アササポート突上げ	運転席すれ<小>
運転席内張A<中>	ハンドル擦れ<小>
BO&左後ドア&左クワ修理跡	Fガラス飛び石<小>
ヘッドライトくもり	アルミホイールC<小>
下廻りS<小>
