# 車両鑑定書

| 車名 | セレナ ハイウェイスター アドバンスドセーフティパッケージ 4WD | | |
| 年式 | H26/3 | 走行距離 | 132,708km |

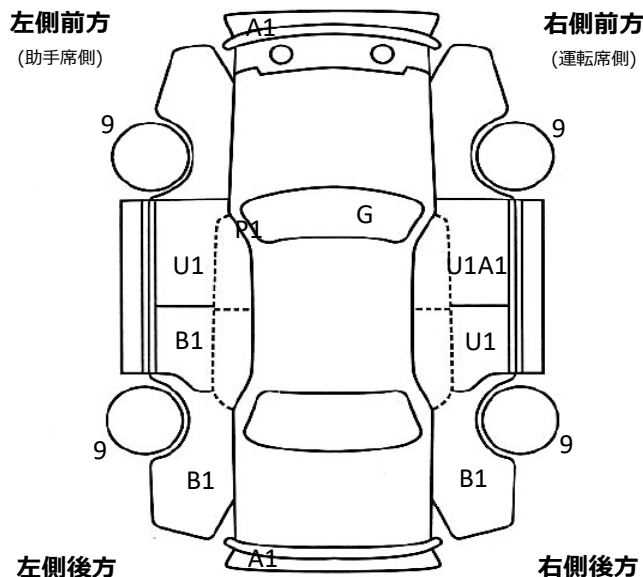
| 総合評価点 | | 評価点 | |
|---|---|---|---|
| 外装 | 目立たない軽微なキズ凹みが少し認められますが、とても良好な状態です。 | | |
| 内装 | 気になるダメージ等がほとんどなく、キレイな室内を保っています。 | | |

| ☆主要装備確認OK☆ | 天張りすれ<小> |
| シートへたり<中> | シートしみ<小> |
| シートすれ<小> | ドア内張りA<小> |
| ピラー内張りA<小> | ハンドル擦れ<中> |
| コンソールA<小> | 外装小傷有 |
| Fバンパ跡 | Fバンパ下面A<小> |
| F廻り飛び石 | Fガラス飛び石<小> |
| 下廻りS<小> | |
