## 車両鑑定書

| 車名 | プリウス S | | |
| 年式 | R2/7 | 走行距離 | 89,538km |

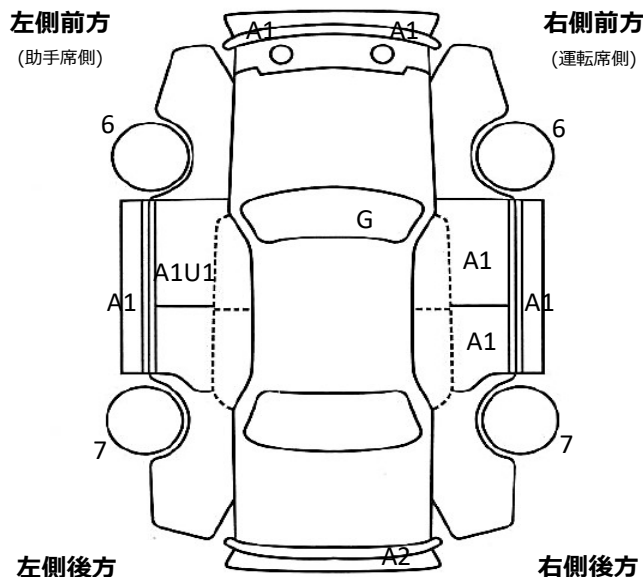
| 総合評価点 | | 評価点 | |
|---|---|---|---|
| 外装 | 目立たない軽微なキズ凹みが少し認められますが、とても良好な状態です。 | | |
| 内装 | 気になるダメージ等がほとんどなく、キレイな室内を保っています。 | | |

| ☆主要装備確認OK☆ | シートすれ<小> |
| ドア内張りA<小> | ピラー内張りA<小> |
| コンソールすれ<小> | コンソールA<小> |
| 外装小傷有 | Fバンパ下面A<小> |
| F廻り飛び石 | Fガラス飛び石<中> |
| リアスポイラーA | ホイールカバーA |
