# 車両鑑定書

| 車名 | プリウス A | | |
| 年式 | H28/1 | 走行距離 | 62,480km |

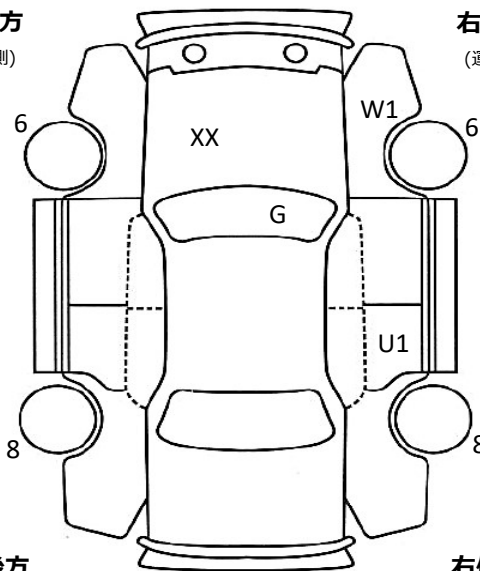
| 総合評価点 | | 評価点 | |
|---|---|---|---|
| 外装 | 目立たない軽微なキズ凹みが少し認められますが、とても良好な状態です。 | | |

| ☆主要装備確認OK☆ | ミラーA<小> |
| シートすれ<中> | ドア内張りA<小> |
| ピラー内張りA<小> | コンソールA<小> |
| コンソールすれA<小> | 右フェンダ修理跡 |
| Fインナー工具A | 外装小傷有 |
| Fバンパ跡 | Fバンパ下面A<小> |
| 右フェンステーU有 | 右フェン脱着跡 |
| Fガラス飛び石<小> | リアバンパP跡 |
| アルミホイールA<小> | 右Sスポイラー下面A<小> |
| 左Sスポイラー下面A<中> | |
