# 車両鑑定書

| 車名 | ヴェルファイア　2.4Z　ゴールデンアイズ | | |

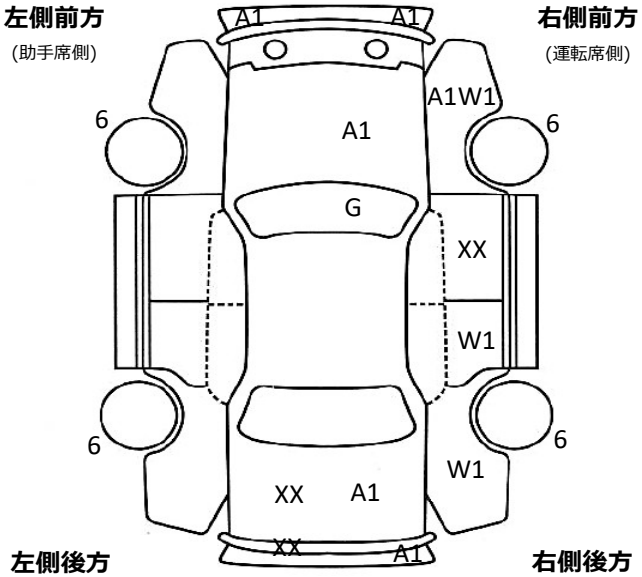
| 修復歴 | | 冠水歴 | |
|---|---|---|---|
| 有 | トランクフロア修理、右Ｒサイドメンバー修理、左Ｒサイドメンバー修理のため、修復歴ありとなります。 | 無 | 冠水歴とは、過去に水害被害により車両内部まで浸水した歴の有無になります。 |

| 修復歴Ａ | トランクフロアW |
| 右Ｒサイドメンバー W | 左Ｒサイドメンバー W＜小＞ |
| 右側面修理跡 | ハンドル擦れ＜中＞ |
| ヘッドライトくもり | Ｆガラス飛び石＜小＞ |
