## 車両鑑定書

| 車名 | プリウス S | | |
| 年式 | R2/7 | 走行距離 | 89,538km |

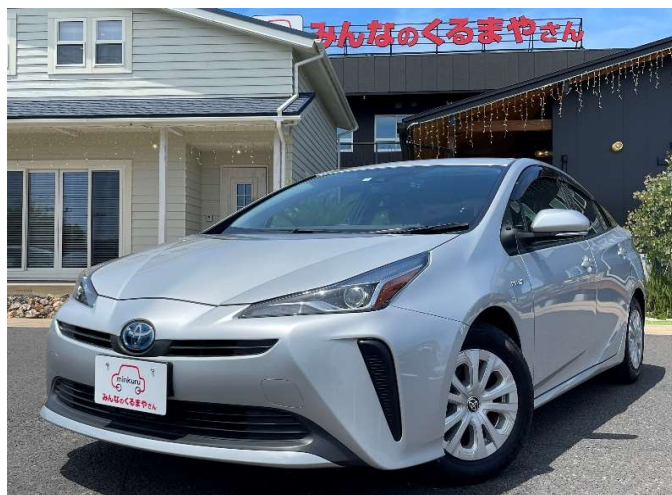
| 総合評価点 | | 評価点 | |
| 4<br>点 | | 外装 | 4.5 |
| | | 内装 | B |
| 外装 | 目立たない軽微なキズ凹みが少し認められますが、とても良好な状態です。 | | |
| 内装 | 気になるダメージ等がほとんどなく、キレイな室内を保っています。 | | |

| 修復歴 | | 冠水歴 | |
|---|---|---|---|
| 無 | 修復歴とは、過去に車両の骨格部位を損傷し、修理又は交換した歴の有無になります。 | 無 | 冠水歴とは、過去に水害被害により車両内部まで浸水した歴の有無になります。 |
