# 車両鑑定書

| 車名 | アクア G | | |
| 年式 | R2/6 | 走行距離 | 88,501km |

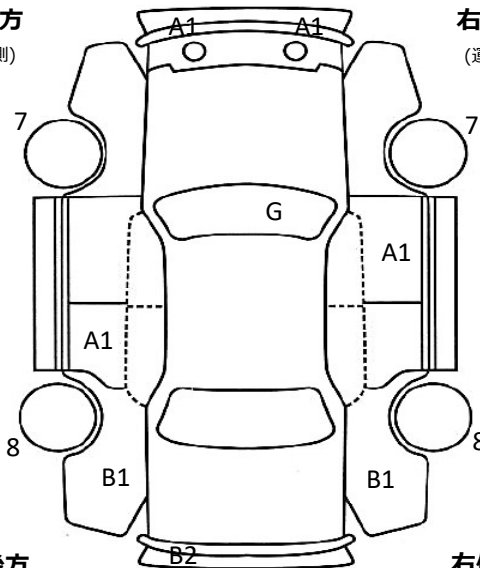
左側前方

(助手席側)

右側前方

(運転席側)

左側後方

右側後方

目立たない軽微なキズ凹みが少し認められますが、とても良好な状態です。

| ☆主要装備確認OK☆ | ミラーA |
| 天張りしみ<小> | 天張りすれ<小> |
| シートすれ<小> | ドア内張りA<小> |
| ピラー内張りA<小> | コンソールA<小> |
| ウエザーストリップ切れ<小> | 外装小傷有 |
| Fバンパ下面A<小> | F廻り飛び石 |
| Fガラス飛び石<小> | |
